**Wickler Frères Exploitations S.à r.l.: Standort Wasserbillig – Starkregen-gefährdete Bereiche**

**Aufnahmen vom 12.04.2023 bei anhaltendem Dauerregen und vom 25.04.2023 bei nahezu trockenem Wetter – Betriebsgelände von oberer Zufahrt (oberes Tor) bis zur unteren Zufahrt (unteres Tor)**

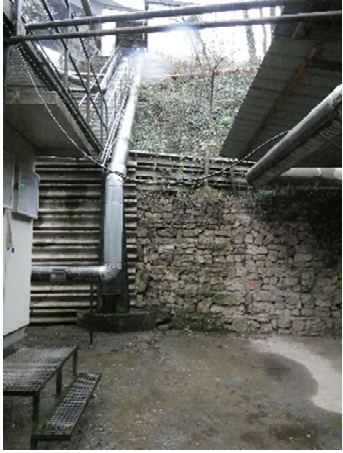
Zuleitung Bitumentanks	Hang oberhalb der Bitumentanks, Leitung von der oberhalb gelegenen Bitumenabladestelle zur <b>Zwischenebene</b> der Bitumentanks  Wasser fließt hier vom Hangbereich zu und läuft rasch in darunter gelegene Bereiche ab.
3.

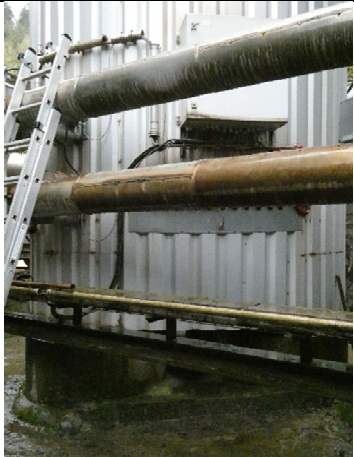
Bitu- men- tanks	<p><b>Zwischenebene:</b> die Bitumentanks stehen auf 65 cm hohen Betonsockeln, hohes Eigengewicht</p> <p>Gefahr des Unterspülens oder Aufschwemmens nicht gegeben</p> <p>Wasser schnell in tiefere Bereiche abfließend (s.o.)</p>

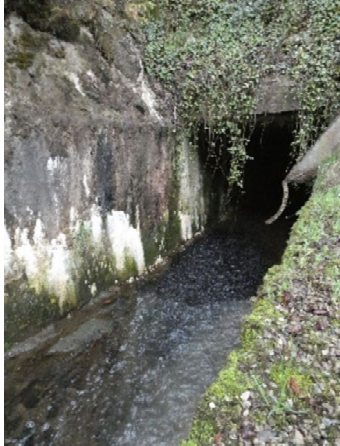
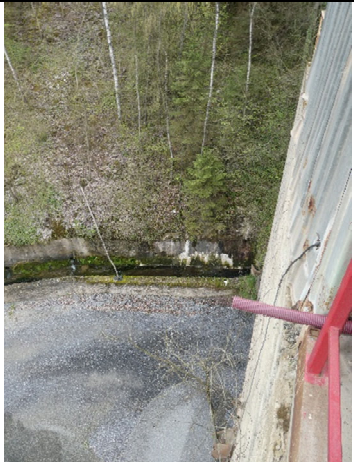
kanal- sierter Zulauf	Eintritt des Sernigerbachs in Bereich Betriebsgelände unterirdisch aus dem Bereich CGDIS/Ragtal zum Aufgabebunker Dolomit/Splitt, Kanal verläuft unterhalb des Bauwerks, Beginn offener Bereich des Sernigerbachs ab Bauwerk Aufgabebunker Dolomit/Splitt  recht hohe Fließgeschwindigkeit, da Geländesprung in diesem Bereich und Bachverlauf vermutlich stark abfallend, Sernigerbach

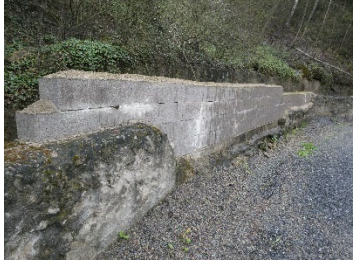
Schutzmauer	ausgebesserte, aufgehöhte Schutzmauer nach Wasserübertritt am 14.07.2021, Bereich in Bachbiegung wenige Meter nach Eintritt Sernigerbach in Betriebsgelände (siehe Punkt 5)

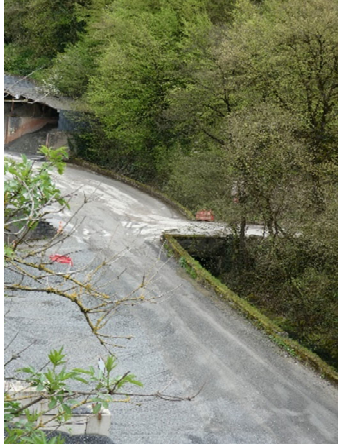
Querung Straße von oberer Ebene	<p>Passage Sernigerbach unter Betriebsstraße zum oberen Bereich des Betriebsgeländes</p> <p>Gefahr der Verkolkung durch sperriges Material, dass von den Wassermassen im Bachbett mittransportiert wird und Durchfluss einengt</p> <p>Präventive Beseitigung sperriges Material wie Baumstämme durch Administration de la gestion de l'eau oder Gemeinde Mertert wird angestrebt</p>

nach der Querung verläuft Sernigerbach kanalisiert unterirdisch und dann ab unterhalb Werkstatt wieder frei (siehe Punkt 13)

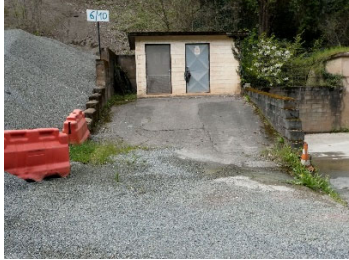
9.

Trafo (alt)	installiert auf einer deutlich über Straßenniveau befindlichen Ebene, Wasser vom Hang oder Dach stauen sich nicht auf, sondern fließen frei gem. Gefälle entlang der Straße den tiefer gelegenen Bereichen des Betriebsgeländes zu

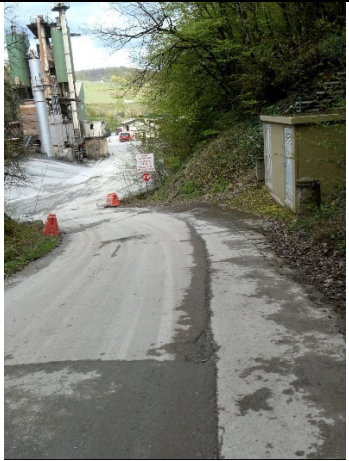
10.

Trafo (neu)	installiert oberhalb Straßenabzweig zu höher gelegenen Bereichen des Betriebsgeländes, Straße stark abschüssig, Ebene des Trafos gegen den Hang gesichert, starkes Gefälle unmittelbar vor Trafo zur Straße hin, zusätzlich 12 cm-Sockel im Bereich der Trafotüren

Wässer kommen entlang steiler Betriebsstraße und werden an Trafo vorbei geleitet, sie fließen dann weiter frei gem. Gefälle über den Straßenabzweig den tiefer gelegenen Bereichen des Betriebsgeländes zu, ein Aufstauen vor dem Trafo ist nicht möglich/zu befürchten

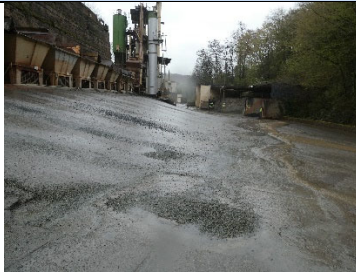
11.

Vordoseure Zuschlagstoffe, straßenseitig	Lage auf gegenüberliegender Seite zum Sernigerbach etwa auf Höhe der Zufahrt zum oberen Betriebsgelände, die Vordoseure sind straßenseitig oberhalb einer Rampe installiert und von dieser Seite als ungefährdet gegenüber Starkniederschlägen einzuschätzen

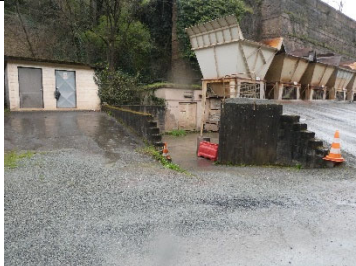
Zuwegung zum rückwärtigen Bereich der Vordoseure, über diese sind am 14.07.2021 Wasser in den rückwärtigen Bereich geflossen und haben dort Mineralstoffe (Feinmaterial) zurückgelassen, dieser Bereich musste nach dem Starkregenereignis am 14.07.2021 gründlich gereinigt werden

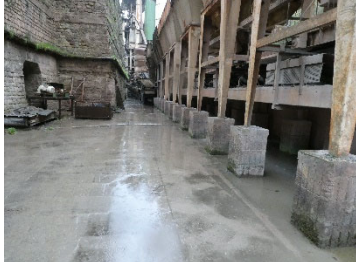
rückwärtig	die Aufbauten stehen auf 85 cm hohen Sockeln, hier ist kein Material gelagert; Wasser können über die seitliche Zufahrt in diesen Bereich fließen (s.o.)  Gefahren für die Installationen und des Materialabschwemmens bestehen nicht

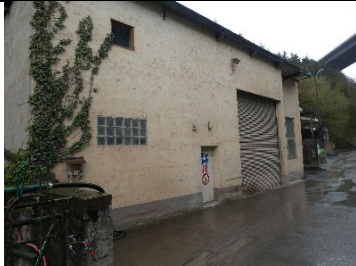
13.

mechan. Werkstatt	Lage oberhalb Tankstelle und Garage rein mechanische Werkstatt, keine Lagerhaltung von Gefahrstoffen (Tanks, Fässer o.ä.); Wasser könnte über seitliches Tor und Tür eindringen und Bodenfläche abspülen, allerdings verläuft Geländegefälle entlang Gebäude Gefahr des Ausschwemmens von Behältnissen und Material besteht nicht  Gebäude über Sernigerbach errichtet, Gefahr der Verkolkung durch sperriges Material, das im Bachbett mittransportiert wird und Durchfluss einengt (siehe Punkt 8)

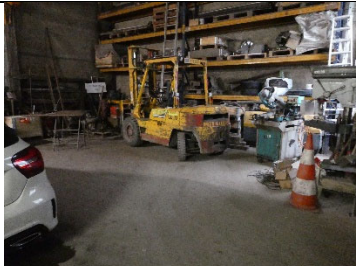
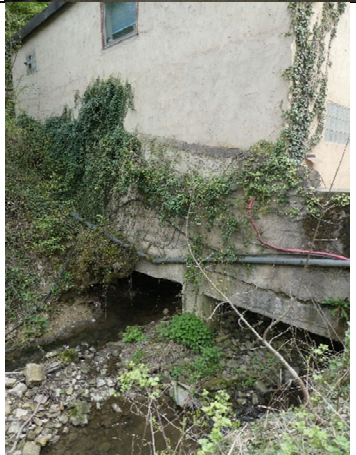
offener Lauf des Sernigerbachs nach kanalisierter Passage unterhalb Straßenquerung (siehe Punkt 8) und Straße, Lagerboxen (siehe Punkt 12) und Werkstatt

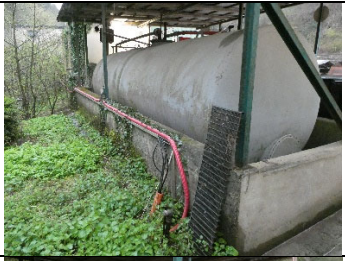
rück- bzw. bachseitig	Mauer rück- bzw. bachseitig 72 cm

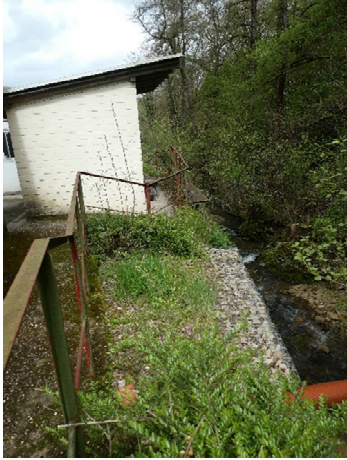
Rückseite Bürogebäude, bachseitig	Sernigerbach stark eingetieft, Uferböschung > 330 cm

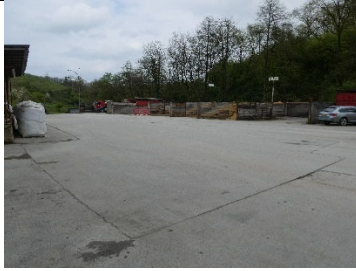
<p>Lagerboxen und Abstellflächen straßenseitig</p>	Bereich vor den Lagerboxen und Abstellflächen flach und sehr breit, von oberhalb kommende Wässer können sich ausbreiten, mitgeschwemmtes Material lagert sich hier flächig ab

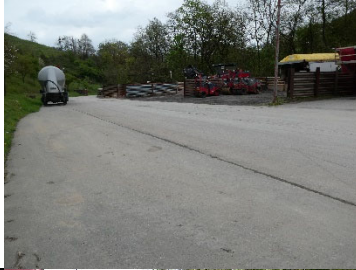
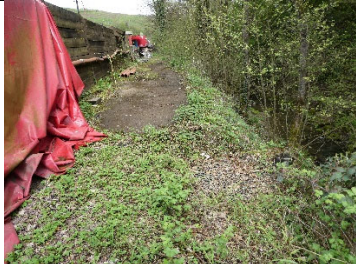
<p>Lagerboxen bachseitig</p>	Sernigerbach stark eingetieft, Uferböschung in diesem Bereich > 330 cm

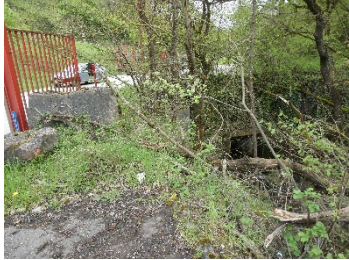
unteres Tor	Sernigerbach quert Weg unterhalb des unteren Tores des Betriebsgeländes und verläuft unterirdisch weiter  Gefahr der Verkolkung durch sperriges Material, das von den Wassermassen im Bachbett mittransportiert wird und Durchfluss einengt

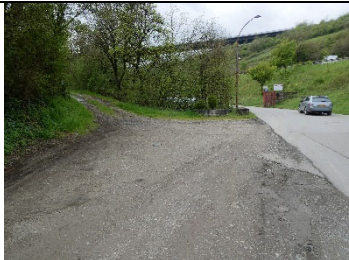
unteres Tor	Bereich unterhalb/außerhalb des Betriebsgeländes  Sernigerbach verläuft unterirdisch
